## 1mL LDV ルアーロックシリンジの液もれについて

**対象製品:** PLAS-010001 LDV ルアーロック プラスティックシリンジ 1mL 滅菌済  
**製造販売会社:** 大阪ケミカル株式会社

2022年2月  
大阪ケミカル株式会社

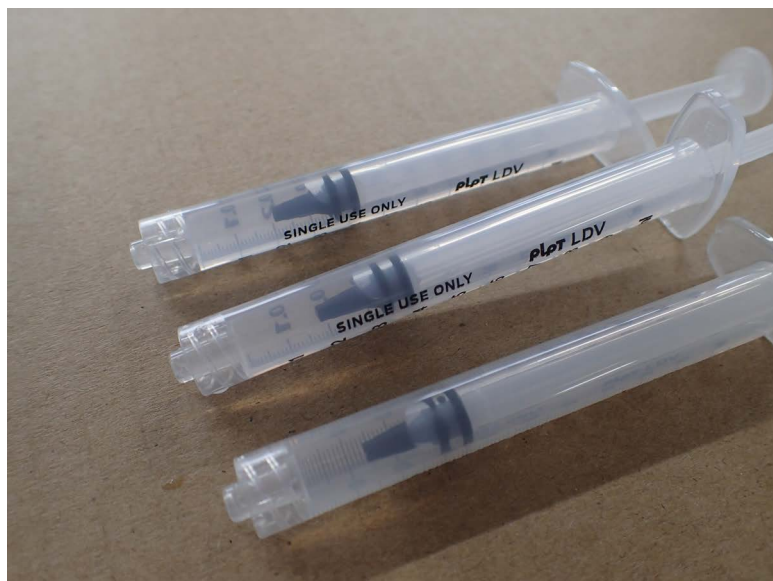
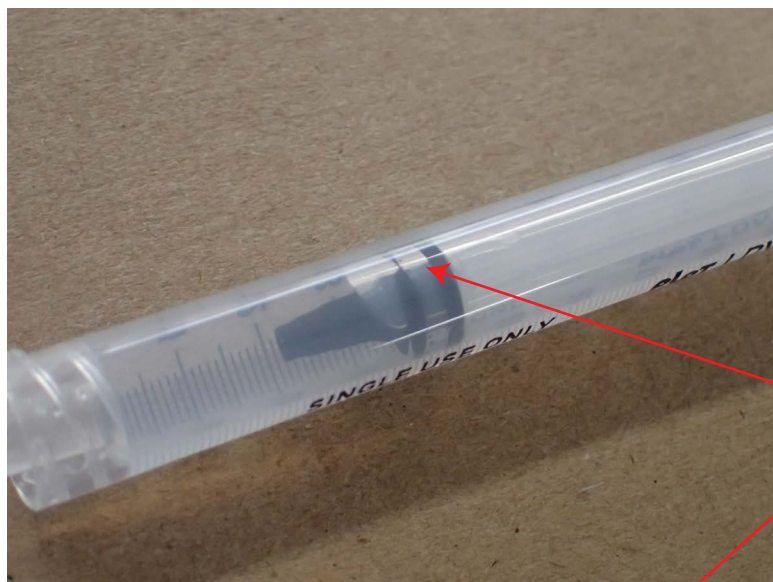
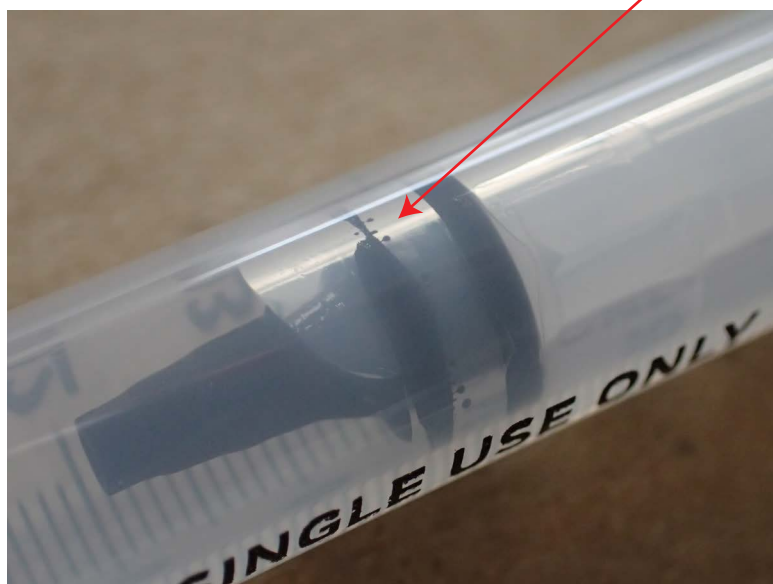
シリンジの液もれ事象について

具体的には別紙写真資料のようにプランジャー(押し子)先端のガスケットとバレルが密着しておらず薬液がガスケット部分から漏れたり、気泡ができて正確な量を吸引できない不良になります。

弊社にて該当不良の商品を回収し、海外メーカーに調査を依頼したところ、プランジャー(押し子)先端の黒いゴムのガスケットの外径が基準範囲内の中で最小値に近い値の外径の場合、バレル(外筒)とプランジャーの気密性が弱くなり、漏れが発生する場合があるとのメーカー見解でした。こちらについてはメーカー製造ラインでは改善策を講じてもらっていますが、この現象が特定のロットで起こっているのではなく、複数のロットに亘って散見され、また不良が報告された同一ロット内でもかなりのバラツキがあり、全く問題無い場合もあるため、弊社としては液もれ不良のご報告を頂いたところに個別に交換品を送付させて頂くという対応をさせて頂いています。

プランジャー（押し子）先端の  
ガスケットとバレルが密着しておらず  
薬液がガスケット部分から漏れたり、  
気泡ができて正確な量を吸引でき  
ない不良になります。

つきましてはワクチン吸引の前にプランジャーを押し引きしてバレルとガスケットが密着している事を確認の上、不具合が見られた場合は使用しないようお願い致します。そのような不具合が多数ある場合は交換品を弊社から送付致しますので、各医療機関や接種会場担当者の方からロット番号や不具合数量などを確認の上、下記連絡先までご連絡下さい。
