コロナワクチン接種用シリンジについて

対象製品：HJJ4010-LT LT オール P シリンジ 1ML 滅菌済
メーカー：Henke-Sass, Wolf GmbH (HENKE-JECT®)

シリンジの樹脂焼けについて

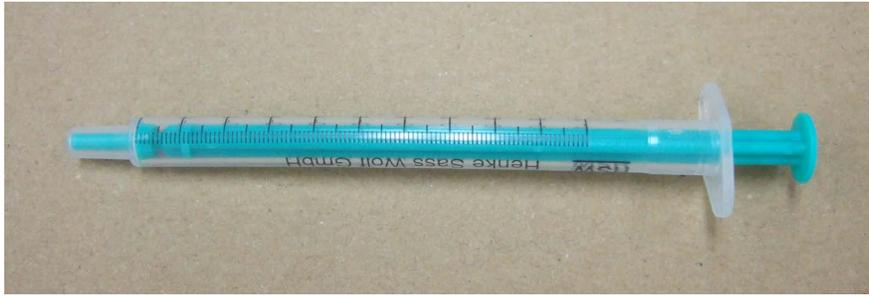
シリンジの樹脂焼けの例

シリンジの外筒(バレル)部に茶色や黒い焦げのような汚れが見られる事があります。これはプラスチック製品の射出成形時に金型内の空気や樹脂から発生するガスが圧縮されて高温化し、成形品が焦げ付く現象です。

シリンジの外筒（バレル）部に茶色や黒い焦げのような汚れが見られる事があります。これはプラスチック製品の射出成形時に金型内の空気や樹脂から発生するガスが圧縮されて高温化し、成形品が焦げ付く現象です。この樹脂焼けは外観不良の一つで、製品の安全性には問題はありませんが、**このような製品を確認した場合は、念の為使用せずに廃棄して下さい。**

この樹脂焼けは外観不良の一つで、製品の安全性には問題はありませんが、そういった製品を確認した場合は、念の為使用せずに廃棄して下さい。
